Московский авиационный институт
(национальный исследовательский университет)

**ЧЕЛОВЕЧЕСКИЙ ФАКТОР
В ЭКСПЛУАТАЦИИ
АВИАЦИОННОЙ ТЕХНИКИ**

МОНОГРАФИЯ

Москва 2018

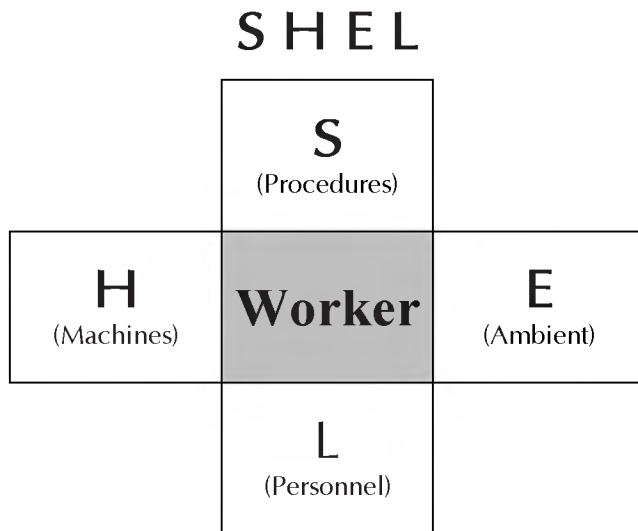
Данная система человеческих факторов опирается на одну из самых известных моделей, демонстрирующих сложные связи между элементами трудового процесса в авиации (рисунок 1). Модель SHELL служит методологической основой для исследования и оценки ошибок обслуживания авиационной техники, ее цель – определить не только саму проблему, но где и почему она существует. Модель SHELL была предложена в 1972 г. Заслуженным профессором Астонского университета (Бирмингем, Великобритания) Элвином Эдвардсом (Elwyn Edwards). Позднее она была немного модифицирована в 1975 г. консультантом по человеческим факторам авиакомпании KLM Френком Хокинсом (Frank Hawkins). Аббревиатура SHELL представляет:

- Software (Программное обеспечение)
- Hardware (Оборудование)
- Environment (Окружающая среда)
- Liveware (Субъект)

Рисунок 1 – Модель SHELL

Модель рассматривает взаимодействие с каждым из четырех компонентов SHELL и не рассматривает взаимодействия, не связанные с человеческими факторами. Термин «программное обеспечение» употребляется в широком смысле технологического процесса. Оборудование включает расположение компонентов, их доступность. Окружающая среда учитывает факторы температуры, влажности, звука, света и времени суток. Субъект имеет отношение к взаимодействию с другими людьми как на работе, так и вне ее. В это взаимодействие включены управленцы, коллеги, семья, друзья и сам работник.

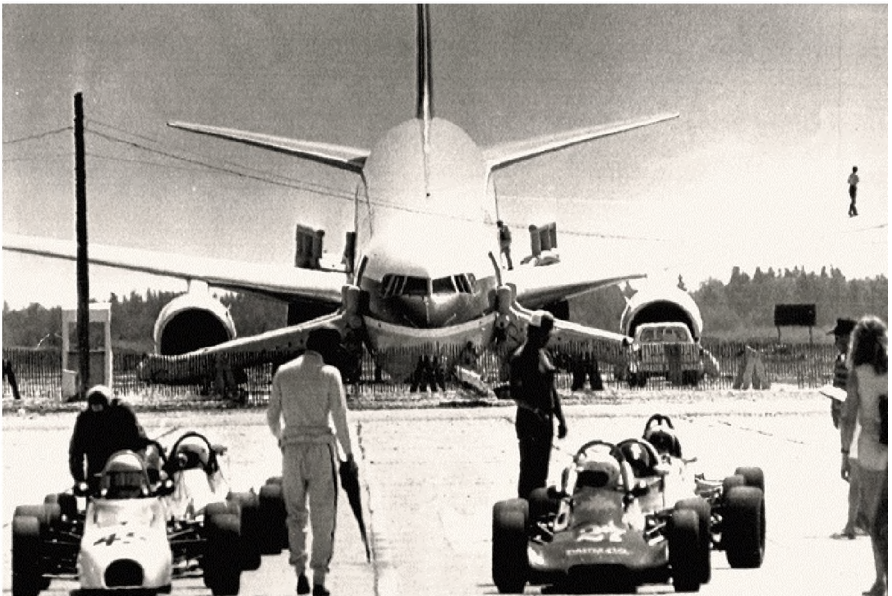
Ошибочные сведения при переходе на метрическую систему мер привели к тому, что вместо 20 т керосина, в самолет было заправлено лишь 5 т. Топливо закончилось и двигатели самолета заглохли, а также отключилась электросистема. К счастью, второй пилот самолета знал, что недалеко находится старый аэродром, на котором он когда-то служил и самолет направили туда. Однако пилоты не знали, что с тех пор аэропорт был закрыт и переделан в гоночную трассу и в тот день там проходили соревнования автоклуба. Пилот остановил самолет в 30 м от зрителей (рисунок 2).

Рисунок 2 – Посадка на гоночную трассу

Никто не пострадал, даже несмотря на то, что после приземления на воздушном судне начался пожар.

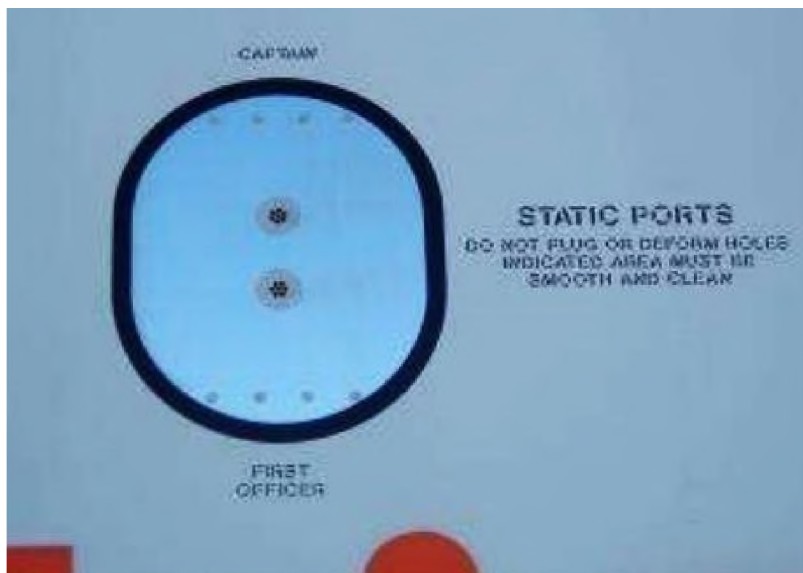
Довольно скоро была найдена причина катастрофы – заклеенные изоляционной лентой приёмники статических давлений со стороны командира воздушного судна (рисунок 3).

Рисунок 3 – Заклеенные приемники статического давления

Её наклеили при выполнении мойки самолета, а после завершения работ забыли снять. Лента была серебристой, как и окраска самолёта в том месте, поэтому при осмотре ночью с помощью обычного фонарика её не заметили. Из-за заклеивания при взлёте эти датчики начали выдавать ложные показания. Так как на другой стороне самолета датчики были не заклеены, то в системе из-за разности показаний возник сбой, что и привело к выдаче ненормальных показаний приборов, а также ложных срабатываний тревог. Из-за этой информационной перегрузки пилоты довольно скоро запутались и забыли, например, о радиовысотомере, который начинает работать при высоте полёта ниже 762 м, а его показания не зависят от воздушных датчиков.

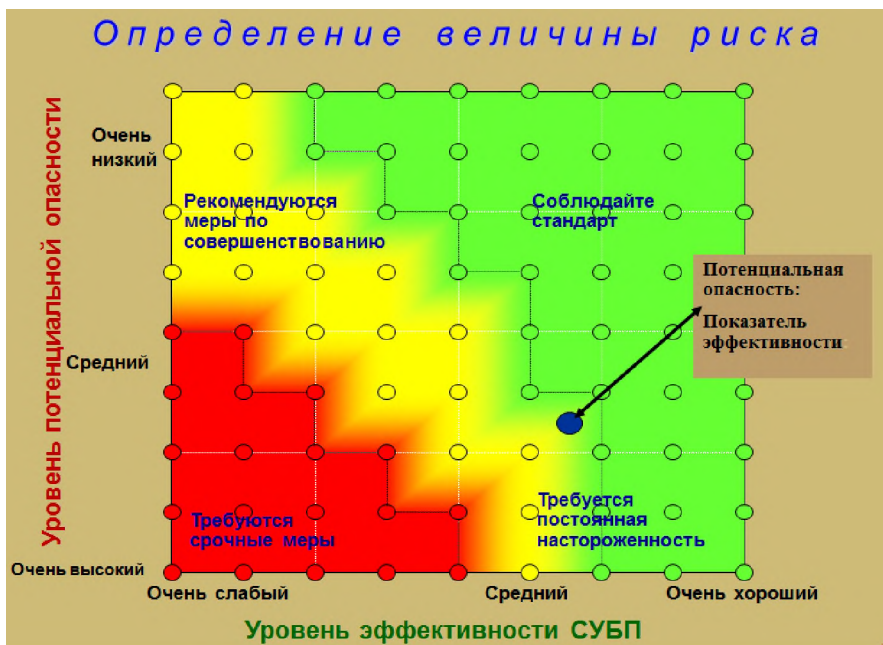
Рисунок 6 – Ранжирование рисков

Матрица риска – risk matrix (ISO 31000:2009 Руководство ISO/IEC 73:2009) – инструмент для ранжирования и представления рисков с определением диапазонов для последствий и их вероятностей; применяется для прогнозирования возникновения опасных сценариев развития событий в технико-экономических системах и организационно-технических системах.

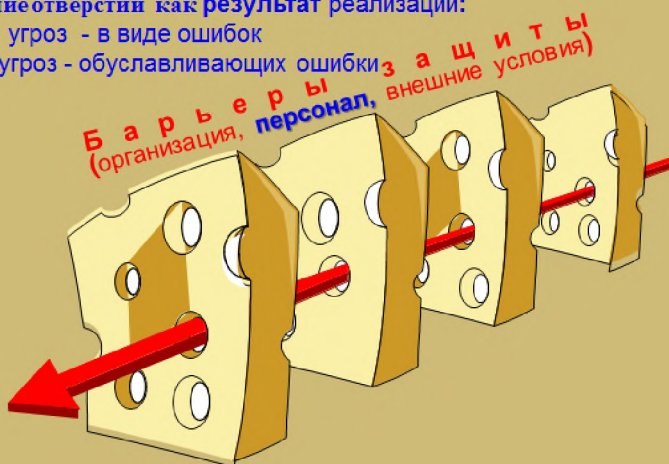
Совпадение отверстий как результат реализации:

- активных угроз - в виде ошибок
- скрытых угроз - обуславливающих ошибки

Рисунок 7 – Визуализация причинной обусловленности авиационных событий

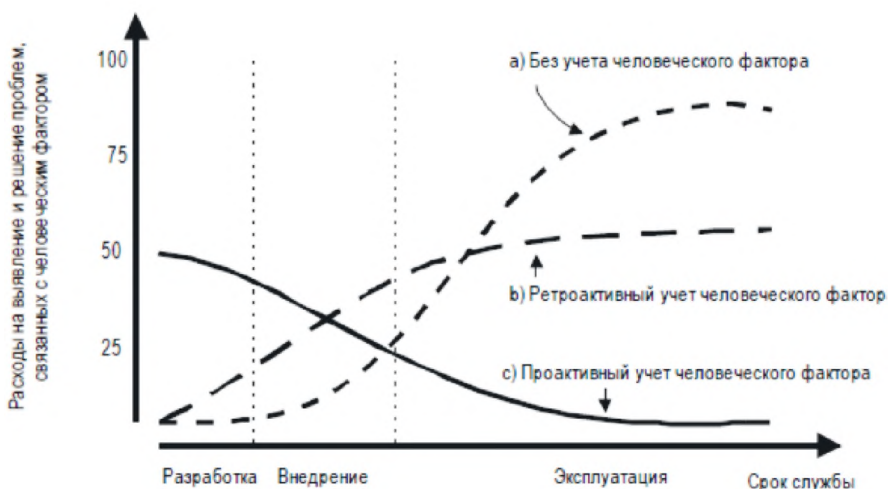
Если оценивать в стоимостном выражении реализацию этих трех стратегий, то можно сказать, что Проактивный подход наиболее затратный. Однако он окупается в процессе жизненного цикла самолетов. Существует такая зависимость (рисунок 9), которая характеризует поведение затрат организации при выборе той или иной стратегии.

Рисунок 9 – Стоимостная оценка применения трех стратегий

Выбор стратегии *в) Проактивный учет*, требует начиная уже с этапа создания воздушного судна значительных затрат, связанных с тщательным учетом всех аспектов человеческого фактора. Это тщательная проработка конструкции воздушного судна (двигателей), исключая непреднамеренные ошибки человека (например, использование соединений типа штепсельного разъема, соединительных штуцеров, посадочных гнезд под установку агрегатов и т.д., исключающих неправильное соединение, установку. Расположение управляющих органов, таким образом, чтоб исключить неправильное ошибочное

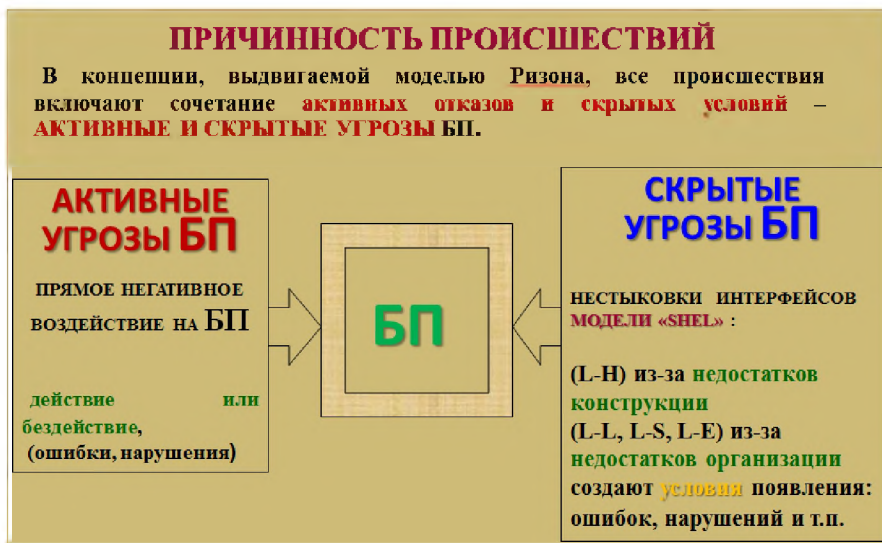
Угрозы, влияющие на БП, можно разделить на Активные и Скрытые (рисунок 10).

Активные угрозы БП, например, для пилота, диспетчера, специалиста по ТО по сути одинаковы. Это Невнимательность (ПРОМАХ), Упущение («Забыл»), Ошибка, («Не знал»), Преднамеренное нарушение («Да может проскочим!»), – все это негативное проявление человеческого фактора. Активные угрозы легко определяются и нивелируются традиционными управленческими решениями (дисциплинарного, финансового характера). Устранение таких угроз – это Локальные меры.

Рисунок 10 – Скрытые и активные угрозы безопасности полетов

Наряду с активными угрозами существуют Скрытые угрозы БП. Примеры Скрытых угроз БП – это Плохая конструкция, способствующая невыявлению проблемных мест, Конфликт задач при выполнении работ (ограниченные сроки, приводящие к спешке, требования выполнять быстрее работу в ущерб внимательному отношению к технологическому процессу, возможность пропуска какой-нибудь технологической операции), Недостатки организации (например, в передаче информации), Неверные управленческие решения (например, ошибочное планирование сроков выполнения ТО, слишком запоздалое) – все это преимущественно **Организационные** факторы, возможно, некоторые можно отнести к **Техническим** факторам. Выявление и устранение таких Скрытых угроз – это уже **Системные меры**. Именно разработку таких **Системных мер** и подразумевает СУБП.

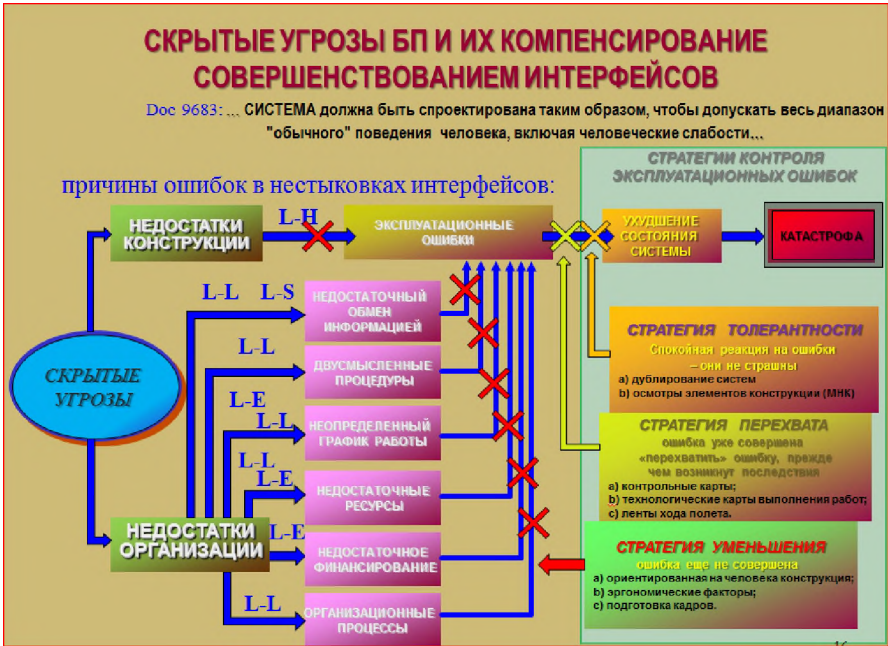
Рисунок 12 – Применение различных стратегий для компенсации скрытых угроз

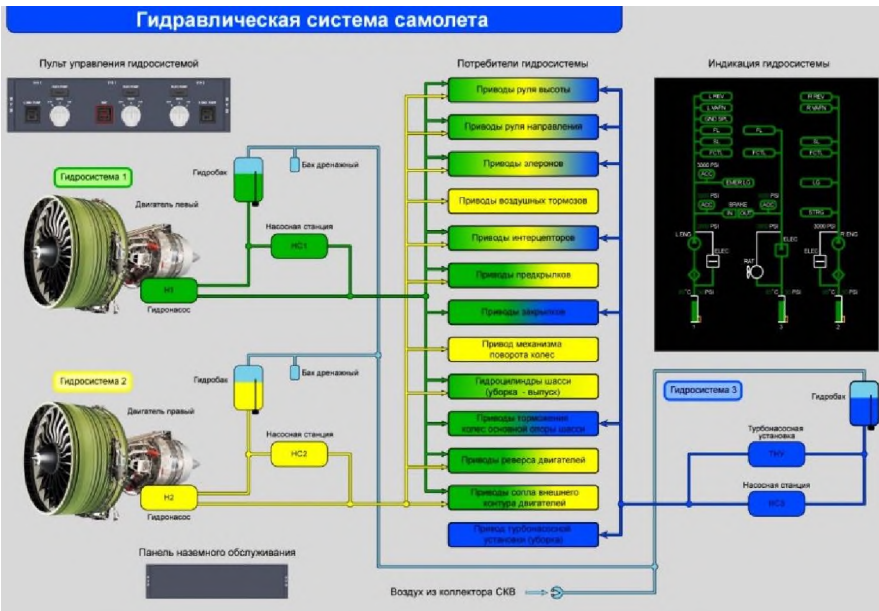
Одним из новшеств, используемых в процессе обучения при подготовке инженерно-технического персонала, являются интерактивные действующие стенды самолета (ИДУСС) для иллюстрации сложных технических процессов или процедур технического обслуживания (рисунок 15).

Рисунок 15 – Интерактивная схема гидравлической системы
